17 . 津波堆積物調査

17.1 調査概要

17.1.1 調査の目的

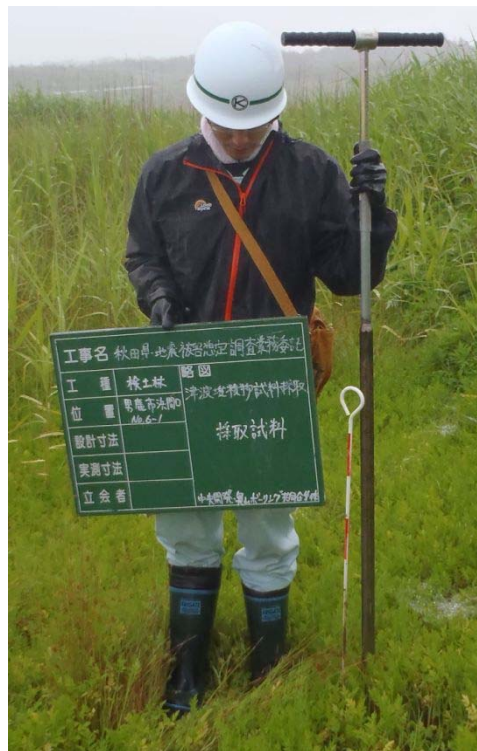
検土杖による概略調査を行った。使用した検土杖は「Daiki 製」で、グリップと半円状のオーガー(30 mm)、継柄の組み合わせで 1m ごとのサンプリングが可能である。人力で押し込み、引き抜きを行う必要があるが、ロッドは 1m ごとに継ぎ足しが可能なため、礫が無く軟弱な地盤であれば 3~5m ほどの掘削が可能である。

写真-17.4.1.1 検土杖による掘削風景

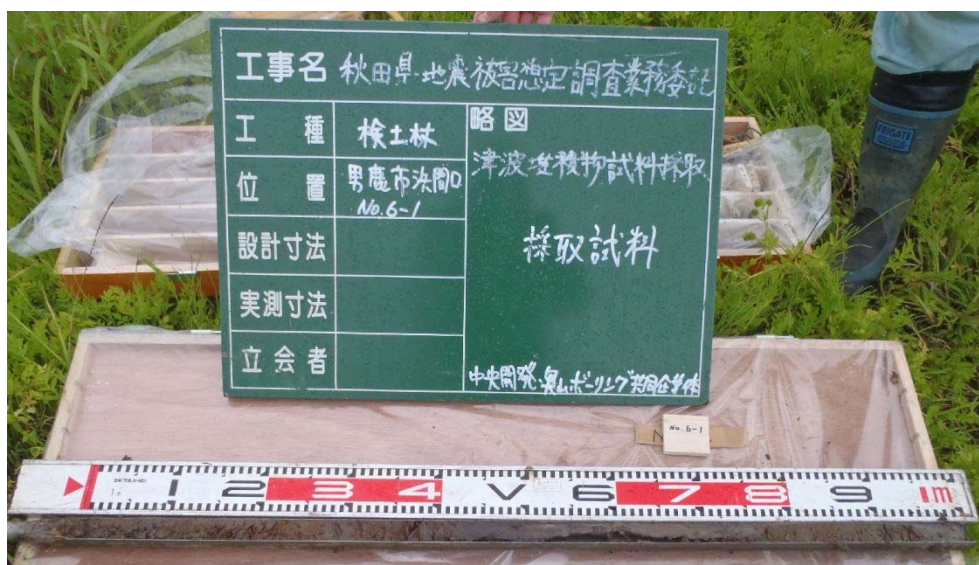
写真-17.4.1.2 検土杖による試料採取

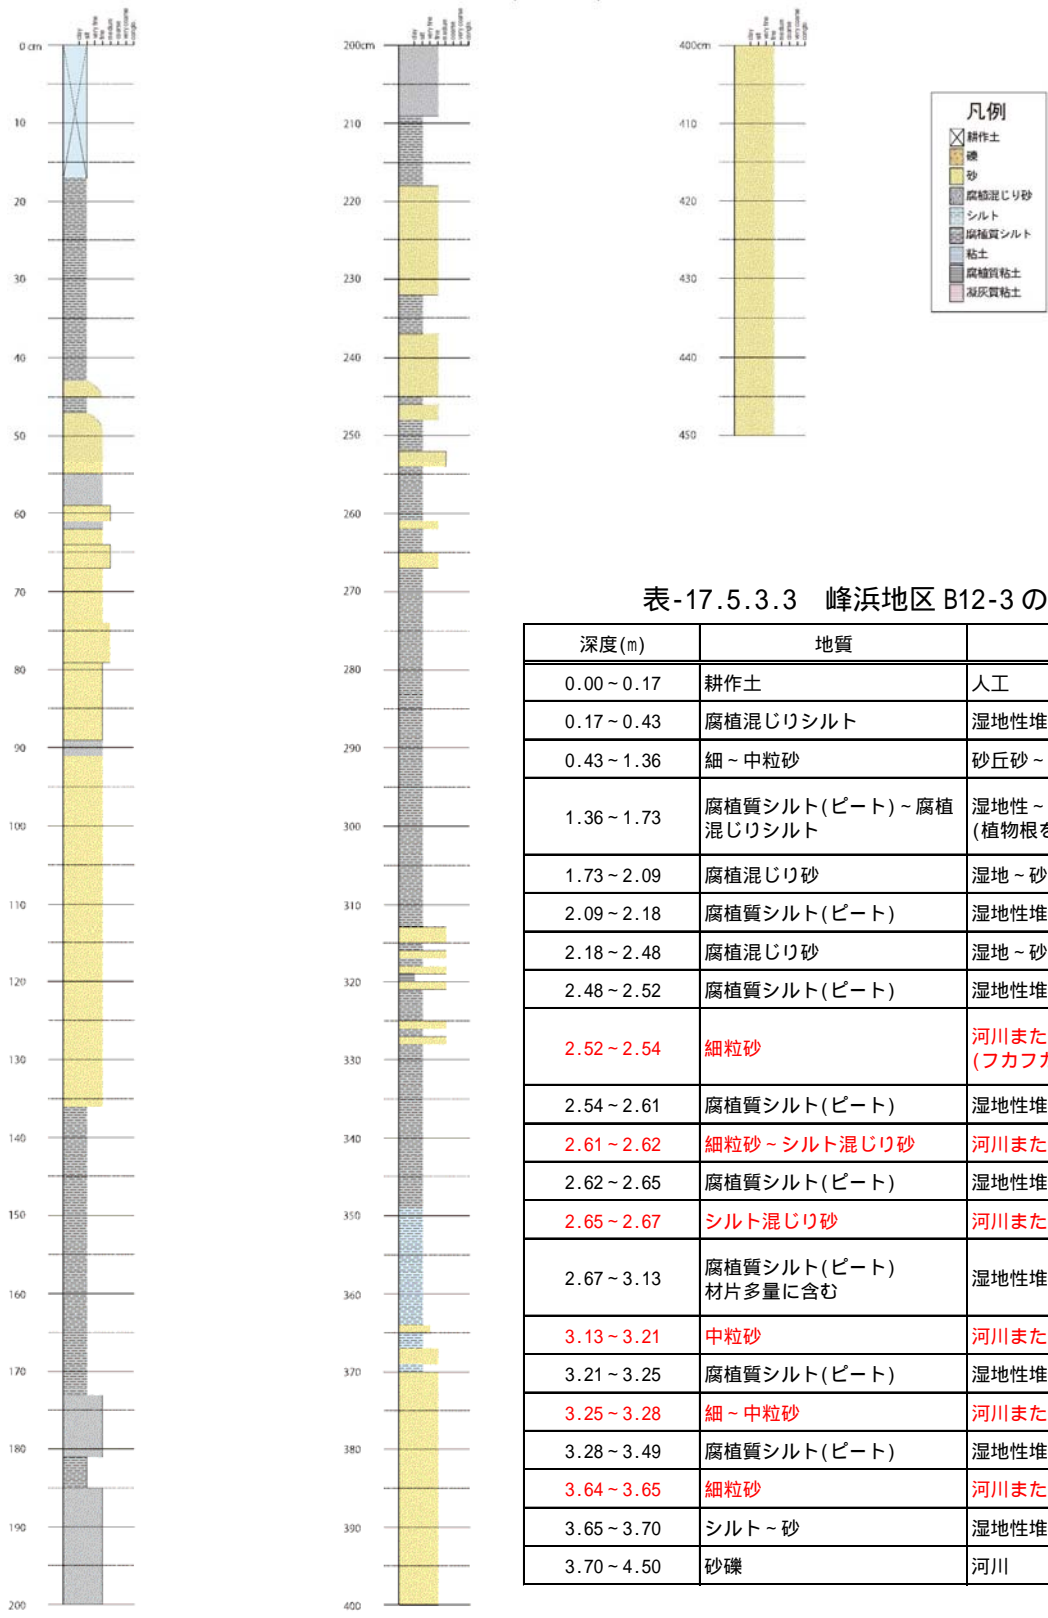
- ・ B12-3 孔では、沖積層の基底礫が GL-3.70m 以深に分布する。
- ・ 峰浜地区では、全体的に未分解の植物片を多量に含むピートが多く、所々砂の薄層を挟在する。ただし、GL-0.17～2.53m はピート中に砂丘砂に由来すると思われる砂も多く混じっており、イベント堆積物との分類を困難にしている。

図-17.5.3.3 峰浜地区 B12-3 の柱状図

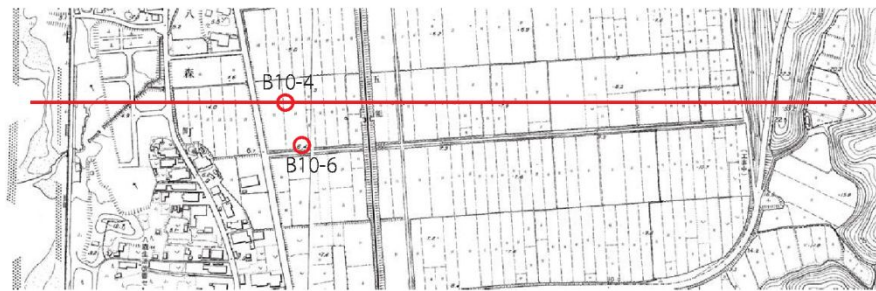
1100yBP 前後、1190yBP 以前、1090yBP 以降にイベント堆積物が認められる。イベント堆積物の年代の幅があり、1000yBP 以降の詳細な年代は不明である。

図-17.7.2.1 断面とボーリング位置(古屋敷地区)
